Sheave axles of mine shaft hoists – difficulties and limitations in assessing their technical condition during in-service tests

Key words: ultrasonic testing, UT probe, anomalies, sheave axles, cracks, difficulties and limitations

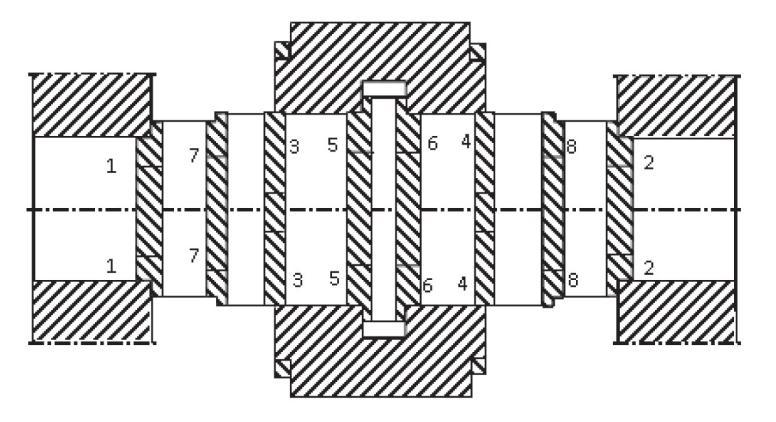
The axles of the sheaves are mainly subjected to alternating bending loads on both sides. Load distribution in the sheave axles is uneven. This is due to the nature of the load and the shape of the axle being adapted to work with sheaves. Therefore, locations more susceptible to cracking can be identified. These areas are called critical locations (Fig. 1) [7]. Critical locations in axles are as follows:

- in the offset area of the bearing journals (1, 2),
- in the area of the sheave seating edge (3, 4, 5, 6),
- in other offsets determined by the mounting design (7, 8).

Fig. 1. Layout of critical locations in the sheave axle

The dimensions of critical locations should be determined according to the diameter of the axle in the critical location zone. For cylindrical profile parts, this dimension is 0.25 of the diameter dimension [7].

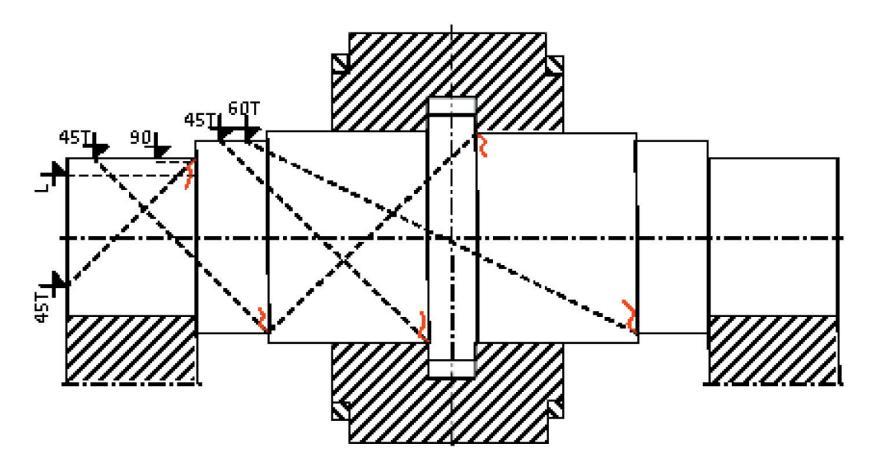
- from both end faces and partially from the side face in the journal areas – the axles mating with the plain bearings (Fig. 2),
- sheave axles with roller bearings from both end faces with complete inaccessibility of the side faces.

Fig. 2. Ultrasonic testing of sheave axle with plain bearings

The next phase, if necessary, is a detailed testing using oblique probes. This allows the ultrasonic wave beam to be directed into the corner that the hypothetical crack forms with the lateral surface of the axle (Fig. 2).

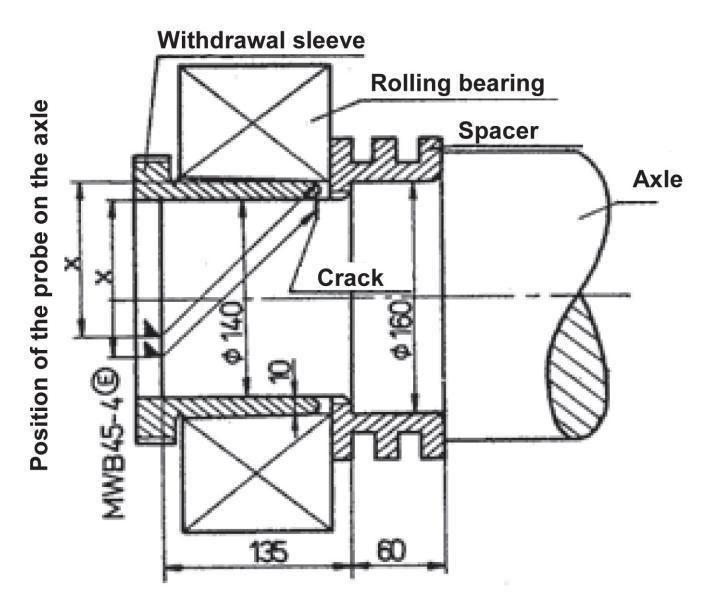
One such case is the distinction of ultrasonic wave reflections originating either from the edge of a rolling bearing withdrawal sleeve or from fatigue cracks originating in the axle under that edge. As a result of the good adhesion of the sleeve to the axle and the filling of the gap with grease, the ultrasonic waves penetrate the contact surface between the components and are reflected by the edge of the sleeve. The location of the wave reflection is identified by the position of the probe on the axle face (Fig. 3) [8].

Fig. 3. Distinguishing the edge echo of rolling bearing sleeve from the axle fatigue fracture [8]

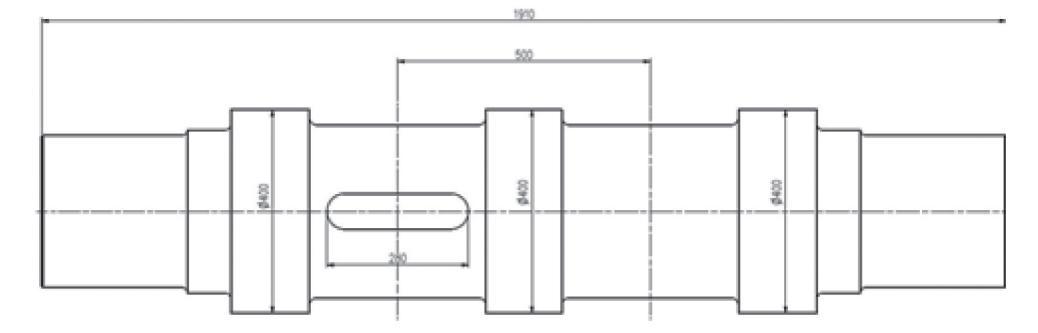
Fig. 4. Example of double-groove sheave axle

A major complication of ultrasonic inspection of sheave axles is the significant variation in their shapes and dimensions (Fig. 4 and 5).

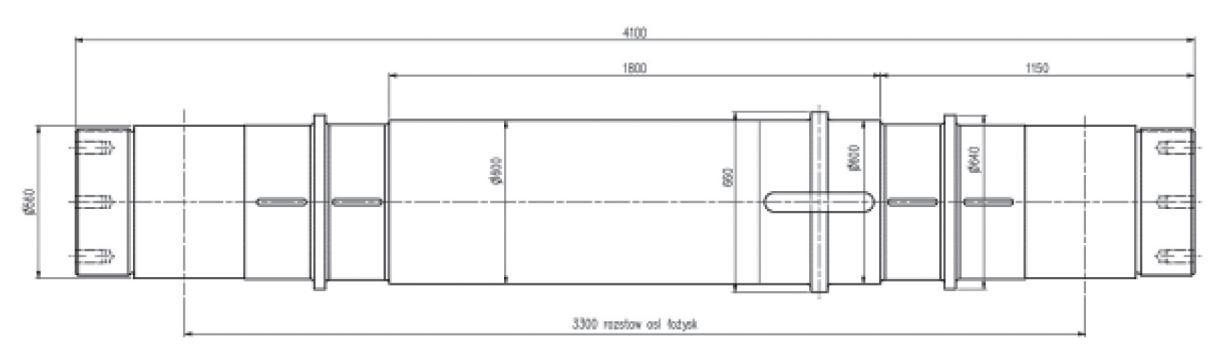
Fig. 5. Example of four-groove sheave axle

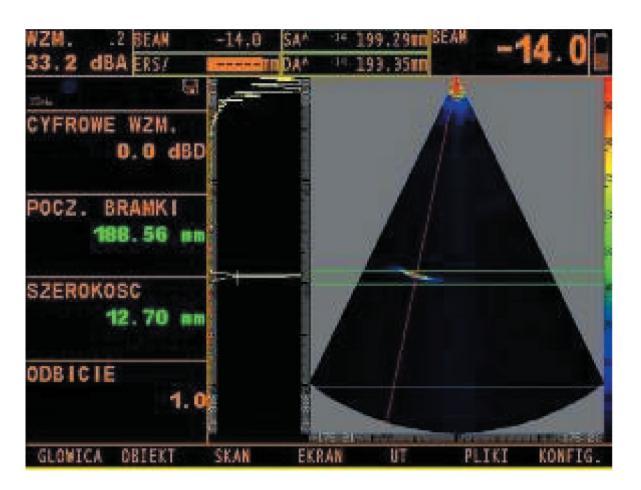
Fig. 6. Phased array imaging of a fatigue crack in the single-groove sheave axle (B2SPA16 16-element 2 MHz probe, $\pm 30^{\circ}$ maximum crack indication was obtained for beam insertion angle of 14°)

- increases the effectiveness of the test allows for detection of in-service fatigue cracks in the initial stage of their formation (scanning in the full range of useful angles, and not only a few as in the case of ordinary ultrasound testing),
- allows to shorten the test time lesser number of probes used (flaw detector settings),
- facilitates the interpretation of the results (easy change of beam introduction angles it is possible to determine at what angle the signal from a possible crack is the strongest, presentation of the indication e.g. on S-scan) (Fig. 6).

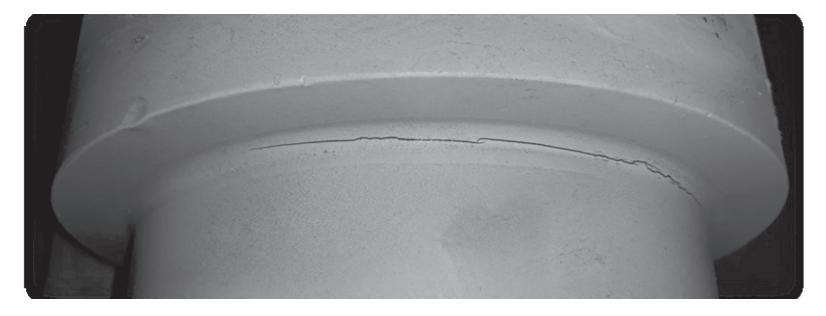
- Fatigue cracks. Usually caused by incorrectly manufactured axles, i.e., too small transition radii between successive offsets, resulting in a notch effect in critical areas of the axles, or too large diameter steps causing excessive stress accumulation in these areas. This is mainly the case for axles in double groove designs (Fig. 6 and 7). Sometimes fatigue cracks are initiated by corrosion pitting, often occurring at the axle-sheave hub contact surface.
- Excessive internal defectivity (i.e., excessive size and severity of defects of metallurgical origin) in critical locations. This mainly concerns the axles of old shaft hoists. These defects do not pose a direct threat to the safe operation of the axles, but under certain circumstances (stress concentration in these areas due to overloading or failure of the hoisting plant) they can cause cracks to appear.

Fig. 7. Fatigue cracks detected during ultrasonic testing of single groove sheave axle (at second offset) – imaging using the magnetic particle testing (MT) method

Axles with fatigue cracks should be replaced with new axles as soon as technically feasible, and until their replacement, crack propagation should be monitored by ultrasonic testing over a sufficiently short period of time. Remaining anomalies require immediate remediation of their causes, and axle damage should be controlled during subsequent non-destructive periodic inspections.

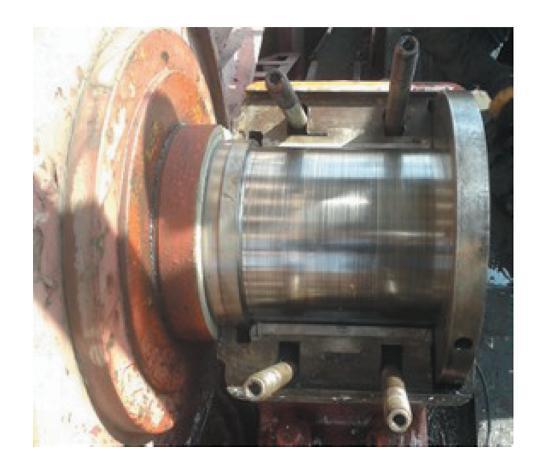
- sharp, deep (up to about 2 mm) circumferential indentation caused by excessive wear of the bottom shell, which results in axle settling and rubbing against the bearing housing (Fig. 8),
- circumferential cracks on the sliding surface of the journals caused by contaminants getting into the oil (Fig. 8),
- corrosion spots and scuffs on the sliding surface of the journals caused by improper lubrication,
- mild, shallow, circumferential abrasion caused by the felt seal on the bearing housings,
- loose grease rings.

Fig. 8. Circumferential scratches on the axle journal surface

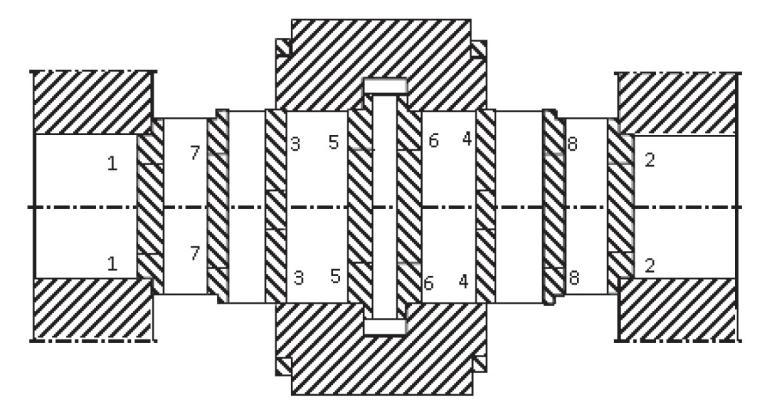
- w strefie odsadzenia czopów łożyskowych (1, 2),
- w strefie krawędzi osadzenia koła linowego (3, 4, 5, 6),
- w innych odsadzeniach uwarunkowanych konstrukcją montażową (7, 8).

Rys. 1. Szkic rozmieszczenia obszarów niebezpiecznych w osi koła linowego

Wymiary obszarów niebezpiecznych ustala się stosownie do średnicy osi w strefie obszaru niebezpiecznego. Dla elementów o profilu cylindrycznym wymiar ten wynosi 0,25 wymiaru średnicy [7].

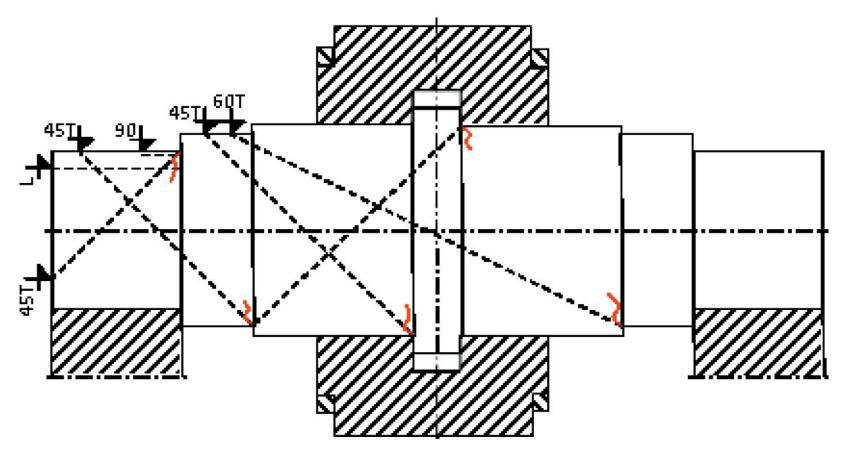
Rys. 2. Badanie ultradźwiękowe osi koła linowego z łożyskami ślizgowymi

Następna w razie potrzeby faza to badanie szczegółowe przy zastosowaniu głowic skośnych. Umożliwia to kierowanie wiązki fali ultradźwiękowej w naroże, jakie tworzy hipotetyczne pęknięcie z powierzchnią boczną osi (rys. 2).

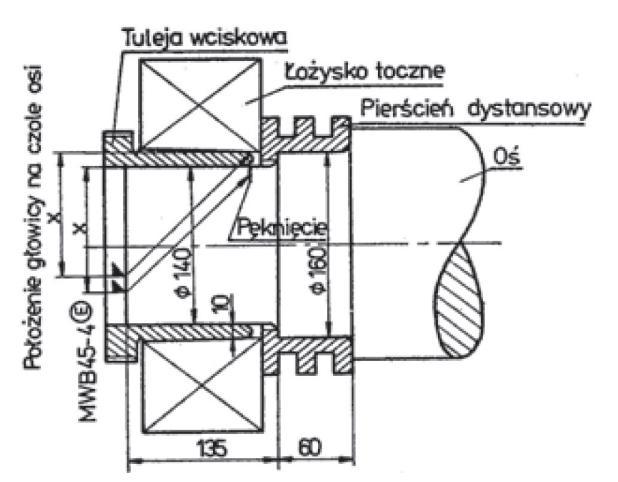
Jednym z takich przypadków jest rozróżnienie odbić fali ultradźwiękowej pochodzących bądź od krawędzi tulei wciskowej łożyska tocznego, bądź od pęknięć zmęczeniowych powstających w osi pod tą krawędzią. Wskutek dobrego przylegania tulei do osi oraz wypełnienia szczeliny smarem fale ultradźwiękowe przenikają przez powierzchnię styku między tymi elementami i odbijają się od krawędzi tulei. Miejsce odbicia fal identyfikuje się na podstawie położenia głowicy na powierzchni czołowej osi (rys. 3) [8].

Rys. 3. Rozróżnienie echa krawędzi tulei wciskowej łożyska tocznego od pęknięcia zmęczeniowego osi [8]

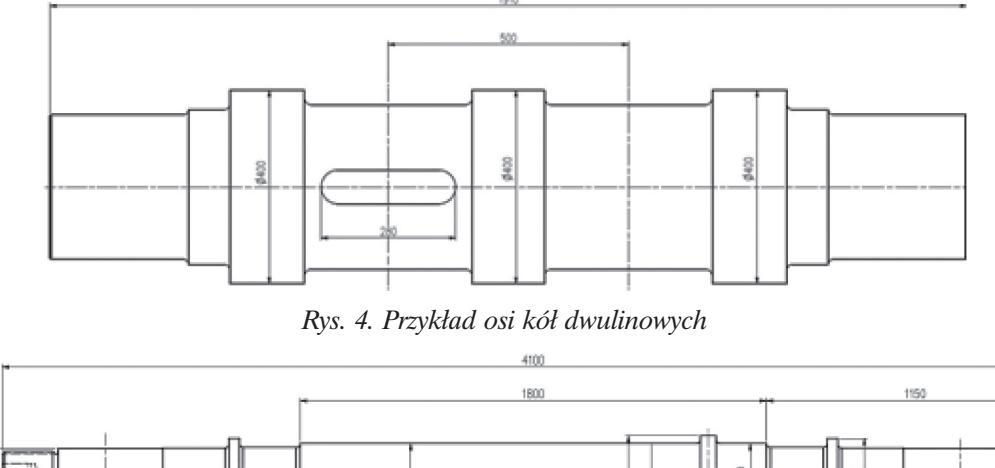
Dużym utrudnieniem kontroli ultradźwiękowej osi kół linowych jest znaczne zróżnicowanie ich kształtów i wymiarów (rys. 4 i 5).

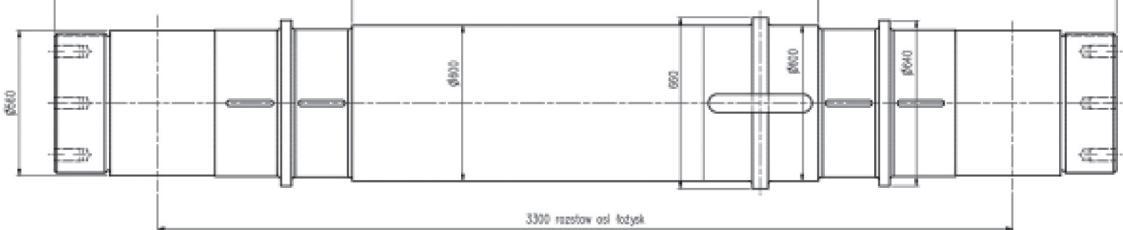
Rys. 5. Przykład osi kół czterolinowych

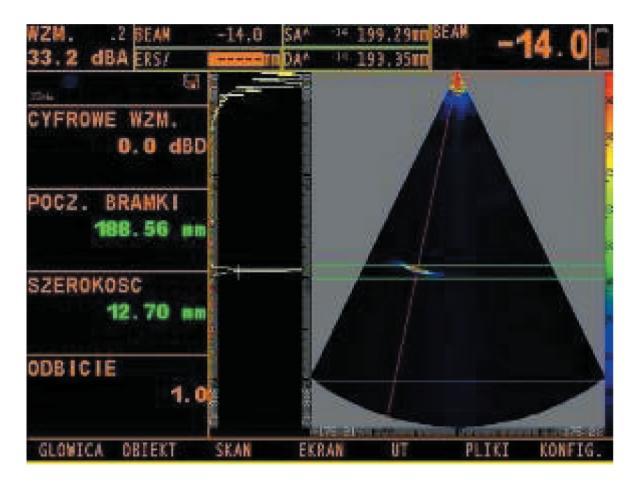
Rys. 6. Zobrazowanie od pęknięcia zmęczeniowego w osi koła jednolinowego uzyskane w technice phased array (głowica B2SPA16 – 16-elementowa 2 MHz, ±30°; maksymalne wskazanie od pęknięcia uzyskano dla kąta wprowadzenia wiązki 14°)

- zwiększa skuteczność badania umożliwia wykrycie pęknięć eksploatacyjnych w początkowej fazie ich powstawania (skanowanie w pełnym zakresie kątów użytecznych, a nie tylko kilkoma skanami, tak jak ma to miejsce w przypadku zwykłego badania UT),
- umożliwia skrócenie czasu badania ze względu na mniejszą ilość stosowanych głowic (ustawień defektoskopu),
- ułatwia interpretację wyników (łatwa zmiana kątów wprowadzenia wiązki – można określić, przy jakim kącie mamy największy sygnał od ewentualnego pęknięcia, przedstawienie wskazania np. na S-skanie) (rys. 6).

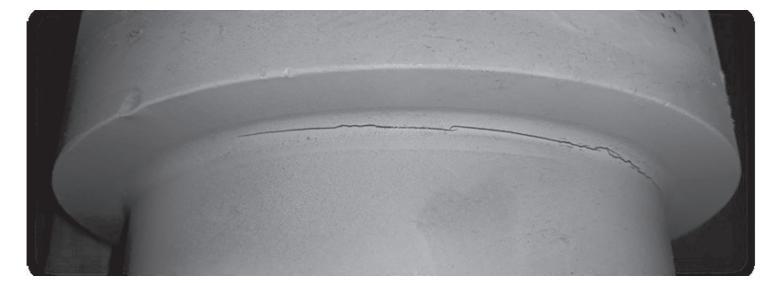
- Pęknięcia zmęczeniowe. Zazwyczaj są one spowodowane nieprawidłowym wykonaniem osi, tzn. zbyt małymi promieniami przejścia pomiędzy kolejnymi odsadzeniami, co przyczynia się do wystąpienia efektu działania karbu w obszarach krytycznych osi, bądź zbyt dużym zestopniowaniem średnic prowadzącym do nadmiernego spiętrzenia naprężeń w tych obszarach. Dotyczy to głównie osi w konstrukcjach dwulinowych (rys. 6 i 7). Czasem inicjatorem pęknięć zmęczeniowych są wżery korozyjne występujące często na styku oś – piasta koła.

Rys. 7. Pęknięcia zmęczeniowe wykryte podczas badania ultradźwiękowego osi koła jednolinowego (na drugim odsadzeniu) – zobrazowanie z wykorzystaniem metody magnetyczno-proszkowej (MT)

Osie z pęknięciami zmęczeniowymi należy bezwzględnie wymienić na nowe w technicznie możliwie najkrótszym terminie, a do czasu wymiany propagacja pęknięć monitorowana jest badaniami ultradźwiękowymi prowadzonymi w odpowiednio krótkich okresach czasowych. Pozostałe nieprawidłowości wymagają niezwłocznego usunięcia przyczyn ich powstania, a uszkodzenia osi kontrolowane są podczas kolejnych nieniszczących badań okresowych.

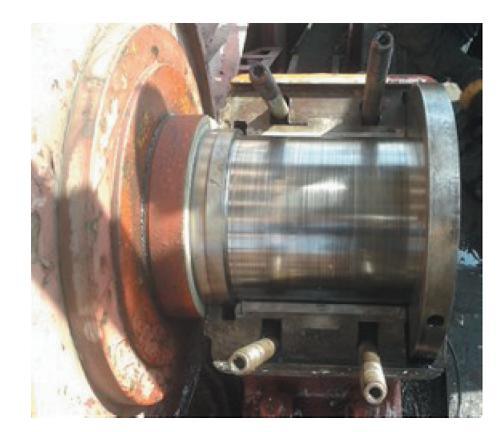
- ostre, głębokie (do ok. 2 mm) obwodowe wgłębienia spowodowane nadmiernym zużyciem panewki dolnej, co skutkuje osiadaniem osi i tarciem jej o obudowę łożyska (rys. 8),
- rysy obwodowe na powierzchni ślizgowej czopów spowodowane dostawaniem się zanieczyszczeń do oleju (rys. 8),
- plamy korozyjne i przytarcia na powierzchni ślizgowej czopów spowodowane nieprawidłowym smarowaniem,
- łagodne, płytkie, obwodowe wytarcia spowodowane uszczelnieniem filcowym korpusów łożysk,
- luźne pierścienie smarujące.

Rys. 8. Rysy obwodowe na powierzchni czopa łożyskowego osi
