Mining – Informatics Automation and Electrical Engineering

SCIENTIFIC AND TECHNICAL JOURNAL NO. 4 (536) 2018

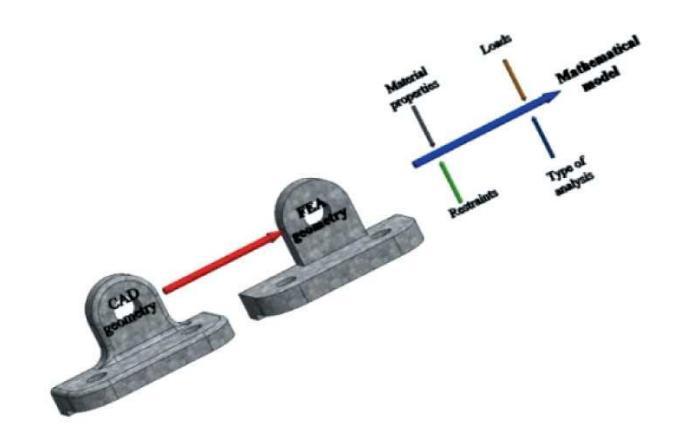
Fig. 1. Creation of mathematical model

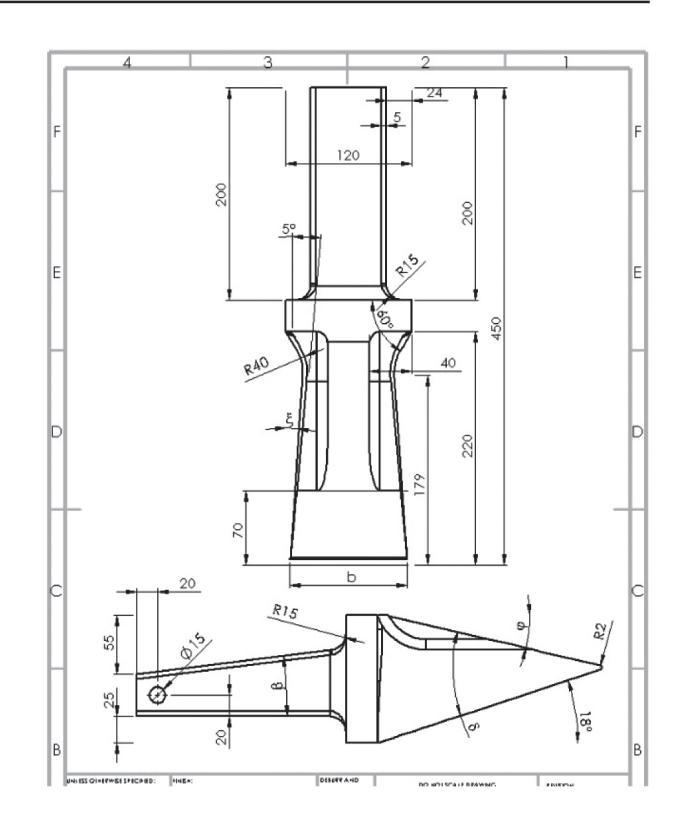
Fig. 7. Geometric dimensions of chisel-shaped cutting tooth with support bracket used in open-pit coal mines in Oltenia Basin

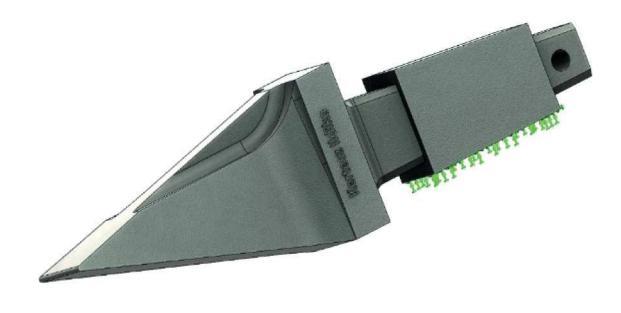
For a realistic approach, the FEM was conducted on an assembly of a cutting tooth and its cup holder support bracket. When creating this assembly, we set up the geometrical links between the two components. Figure 8 shows the restrictions (fixation condition) imposed on the analyzed assembly.

Fig. 8. Fixation conditions of cutting tooth

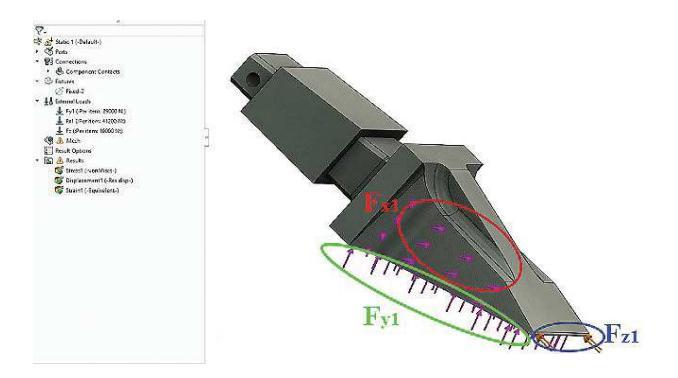
For these forces, the state of stresses for a cutting tooth with a sharpening angle of 28° (which has a leaner construction) were determined. These forces are the resultant forces of specific loads having a random distribution on the active faces of the cutting tooth, which (for our calculations) were considered as applied to the tip of the cutting tooth (Fig. 9).

Fig. 9. Forces that act on tooth

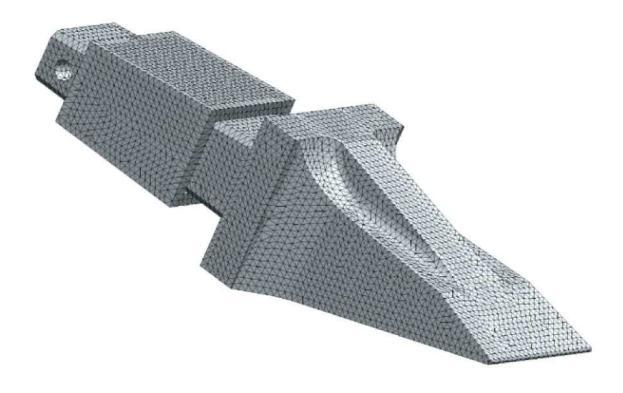
Figure 10 shows the cutting tooth mesh nodal network, and Figure 11 shows the deformations of the cutting tooth resulting from the FEM analysis. It can be noticed that the maximum deformation is 0.665 mm and occurs at the tip of the cutting tooth.

Fig. 10. Mesh nodal network

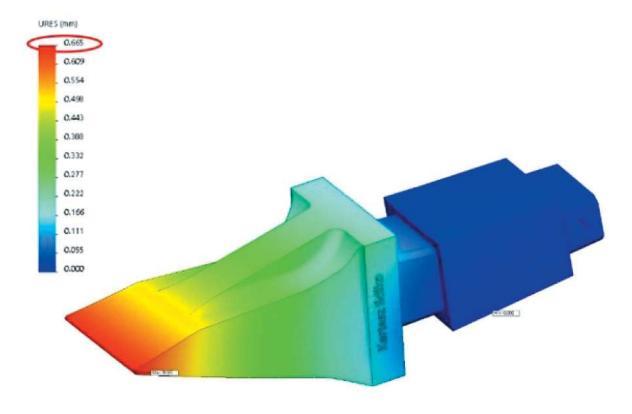
Fig. 11. Deformation of cutting tooth and its cup holder support bracket assembly

- mounting the cutting tooth into a cup holder causes the von Mises stress to be maximal in the tail area of the tooth, holder, and joint;
- the maximum deformation occurs at the tip of the cutting tooth;
- it is necessary to design a new holder that will better encase the cutting tooth and to carry out a study of the deformations and stresses in this new configuration using simulation and modeling.

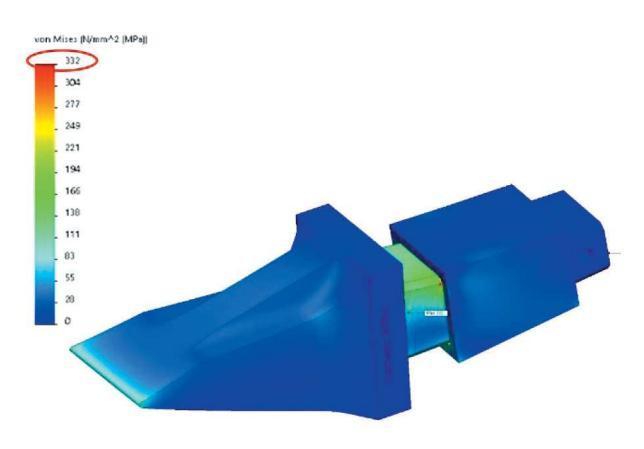
Based on Figure 12, it can be observed that the most stress occurs on the tail part of the cutting tooth (between its holder and joint). The maximum von Mises stress is 332 N/mm².

Fig. 12. Stress of the cutting tooth and its cup holder support bracket assembly

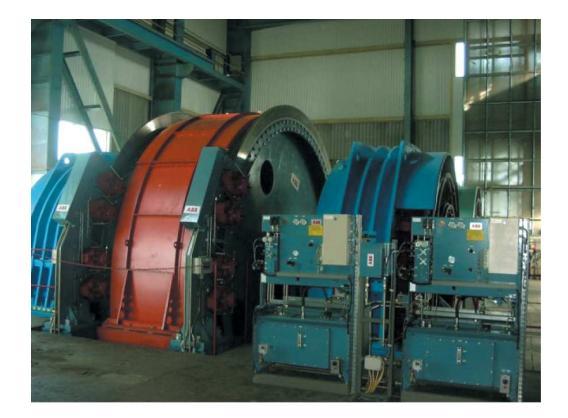
Both hydraulic units of the control and power supply unit of the break are located at the level of the hoisting machine. Figure 1 presents the view of the machine in the (S) section after modernization.

Fig. 1. View ofhoisting machine in section (S) of R-II shaft after modernization in 2004 [1]

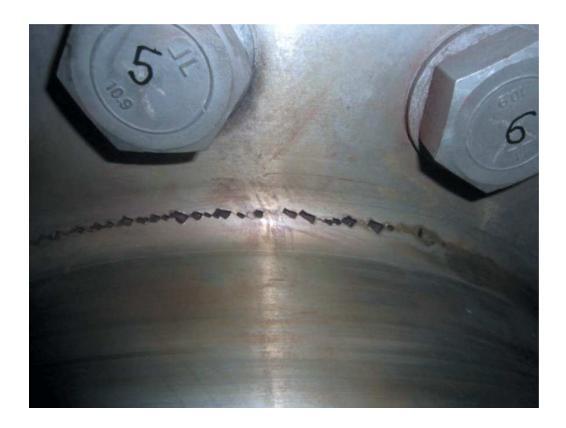
A crack as well as chips of the material in some places were visible along about half of the circumference of the shaft. The nature of the damage indicated fatigue crack (Figs. 2 and 3).

Fig. 2. Cracks in circumference with crushing [1]

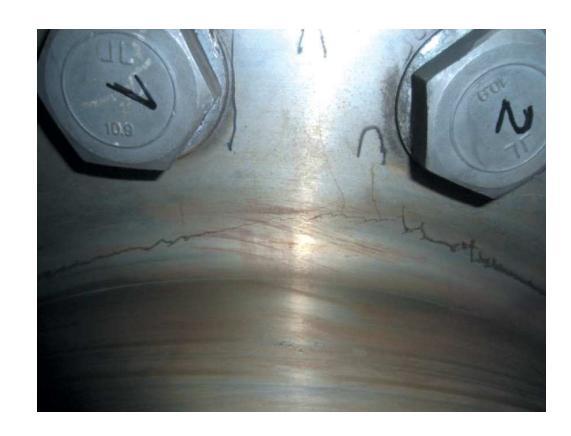
Fig. 3. Cracks oncircumference andradial cracks [1]

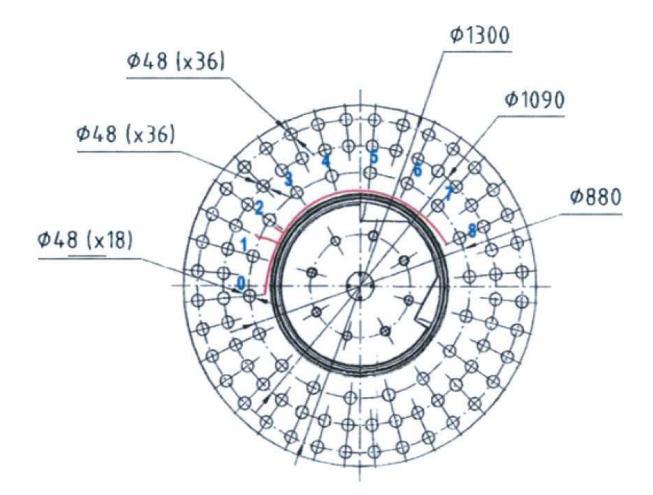
On the basis of the inspections, Figure 4 was drawn up with the discovered damages marked.

Fig. 4. Side disc of hoist drum of hoisting machine in southern section (eastern side) with cracks marked (red) [2]

- a crack on the circumference ~ 1000 mm long in the axial direction (in parallel to the axle of the shaft) through the material,
- a crack with some crushing of the material ~ 460 mm long in the axial direction through the material,
- two radial cracks (perpendicular to the axle of the shaft) from the circumference ~ 100 mm long and ~ 60 mm between the Bolts 1 and 2.

The found damages did not allow for the further operational use of the hoisting machine. The consequence of the above inspections was the decision of the Director of the Mining Office to the Power and Mechanical Equipment Test Inspections to stop the operation of the mining plant in the part related to the mining shaft hoist installed in the southern section of the R-II shaft O/ZG Rudna [3].

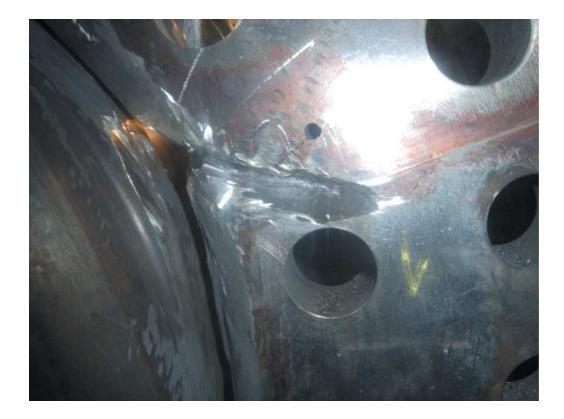
The decision was made to repair the cracked shaft by welding in accordance with the technology developed by the Institute of Welding in Gliwice and agreed with by ZG Rudna [4]. Due to the vast loss of the material of the flange, the preparation of a weld groove was necessary; that is, the execution of the appropriate undercuts (geometry) of the connected elements (Fig. 5). After the appropriate preparation of the edges of the weld groove, penetration tests were conducted (to detect any cracks).

Fig. 5. The repair. Preparation of weld groove with view on depth of flange and size of crack [1]

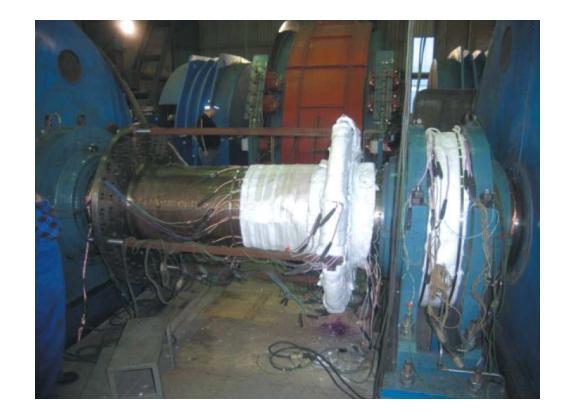
The area around the site of the repair was isolated and then heated up to a temperature of ca. 100°C with an electric heating unit and heating mats ata rate of about 25°C/h. After stabilizing the temperature on the shaft and the flange, the welding work was started while at the same time continuously recording the temperature of the elements neighboring the site of the welding (Fig. 6). Special attention was paid to maintaining the difference of the temperatures of the elements of the bearing supporting the shaft within the proper range [5–7].

Fig. 6. Area around place of welding was isolated and then heated up with electric heating unit and heating mats. Heating speed was about 25°C/h [1]

To protect the rolling bearing against possible damage as a result of thermal expansion, the bearing case was heated up so that the temperature difference between the internal and external races would not exceed 15°C.

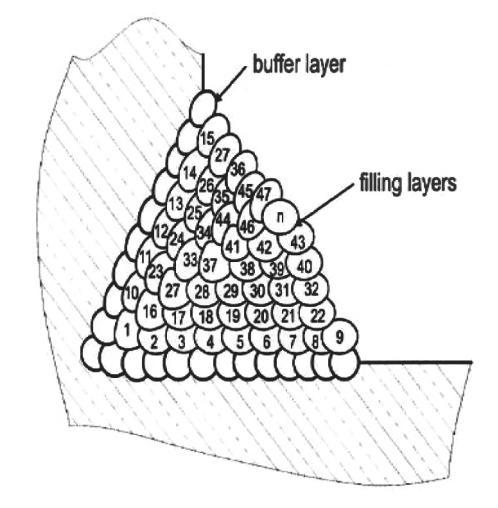
Due to the fact that the material of the shaft is made of steel with highly difficult weldability (as well as considering the scope of the damage), the welding process was done in two stages. First, the buffer layer was done on the side of the shaft and of the flange. Then, the surface of the buffer layer was properly smoothened by grinding, and the weld groove was started in accordance with the prepared instruction (Fig. 7). Figure 8 presents a view of the part of the shaft in the area of the crack after applying the buffer layer.

Fig. 7. Order of execution of welding work: buffer layer and filler layer [4]

In each stage of the welding work, penetration tests were executed. If cracks were detected, the material was ground to remove them, with the welding work being continued only afterwards. The additional materials used for the welding were selected so as to enable the execution of the weld of the difficultfor-welding shaft material and obtain the properties of the weld deposit as close to the properties of the native material of the shaft as possible. The welding work related to the repair of the shaft was executed uninterruptedly (day and night) for about a week.

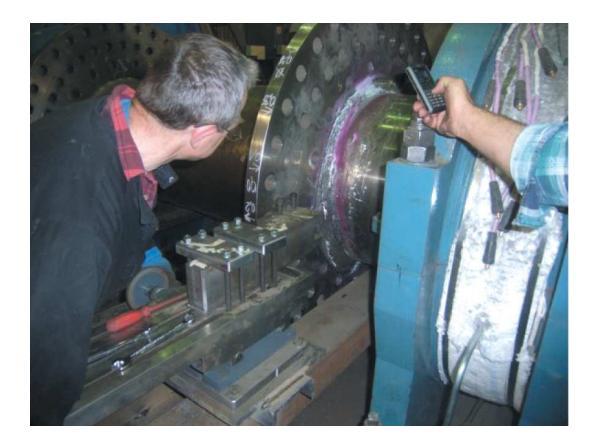
Fig. 9. Machining of shaft after welding to render proper curvature radius for part of shaft [1]

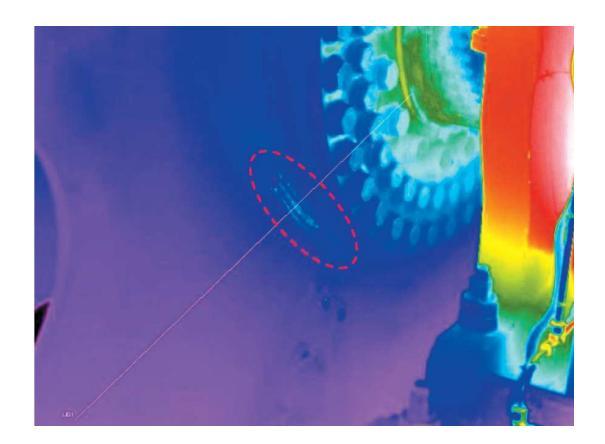
The purpose of the performed measurements of temperature distribution in the machine shaft in the area of the passage to the flange used to connect the shaft to the hoist drum [10] was to determine any changes in the temperature in this spot. An FLIR P660 thermovision camera with a tripod was used for the inspection. The recorded results of the inspection were compared with the results recorded for the same machine on October 23, 2010; that is, before the breakdown [11]. Figure 10 shows the sample thermogram of the part of the drive shaft and of the disk of the drive wheel.

Fig. 10. Thermogram of part of drive shaft and of disk of drive wheel from southeastern side ("rain" pallet) [10]

Both extensionetric and thermovision inspections showed the lack of a clear increase in the concentration of local stresses (the notch effect) in the examined area of the shaft after its repair.

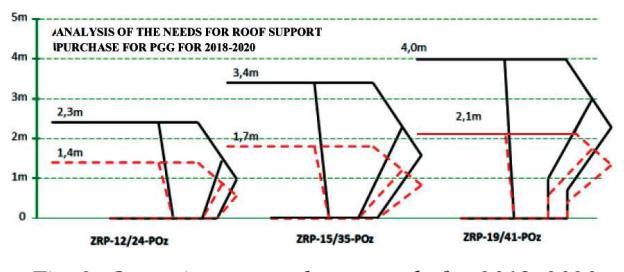
- I: geometric 1.2–2.4 m; working 1.4–2.3 m,
- II: geometric 1.5-3.5 m; working 1.7-3.4 m,
- III: geometric 1.9-4.1 m; working 2.1-4.0 m,
- IV: geometric above 4.1 m, working above 4.0 m, where a pitch of 1.75 m is recommended to ensure the stability of the support.

Fig. 2. Operating scope chart, supply for 2018–2020

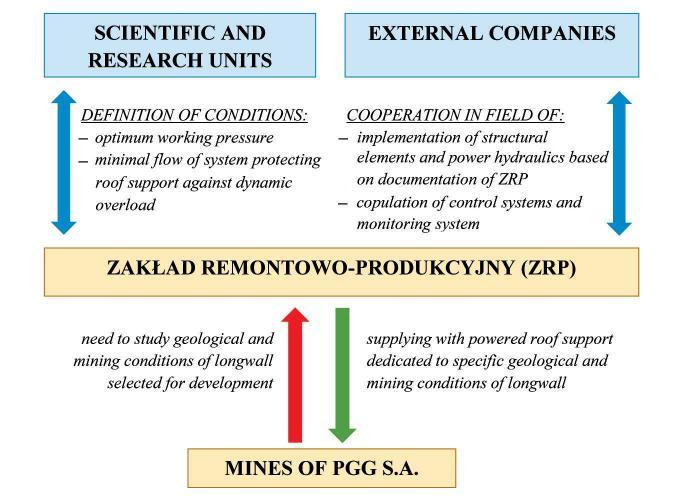
In Zakład Remontowo-Produkcyjny, Polska Grupa Górnicza, an algorithm of actions was developed to improve the investment process in the scope of servicing mines with the required types of powered roof supports (Fig. 3). The improvement of the efficiency of the repairs, modernization, and production of the new roof supports is based primarily on the process of aggregation of the components. Figure 4 presents examples of the possibilities of using standardized components to adapt the roof supports to the individual needs of the mines on the example of a prototype type ZRP-15/35-POz roof support. On the basis of the attached example, the principle of aggregation is clarified in which a given roof support can be configured depending on the requirements of the mine and the specific conditions of the extraction longwall.

Fig. 3. Algorithm developed by Zakład Remontowo-Produkcyjny

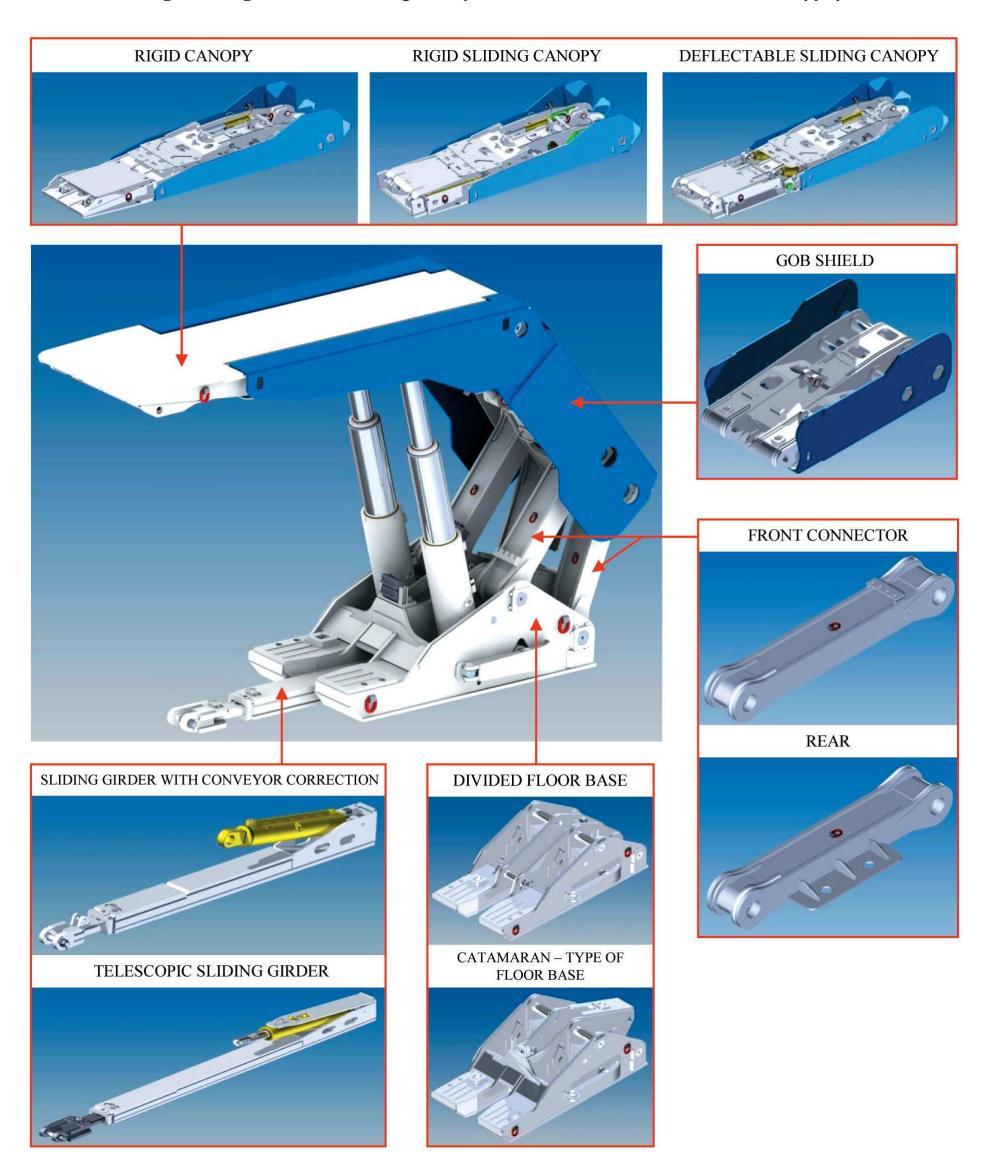
Fig. 4. Principle of aggregation - configuration of powered roof supports components

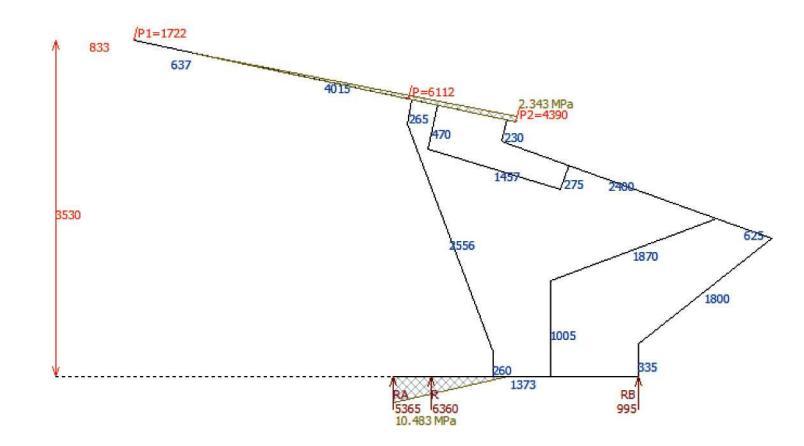
Figures 1–6 present the subsurface representing a schematic distribution of the surface pressures during rock mass pressure impacting on the roof support and for the assumed coefficient of the friction between steel and rock of $\mu = 0.3$.

Fig. 1. Model 1 – OBUD-1, excavation height about 3.5 m, canopy raised at angle of 12°

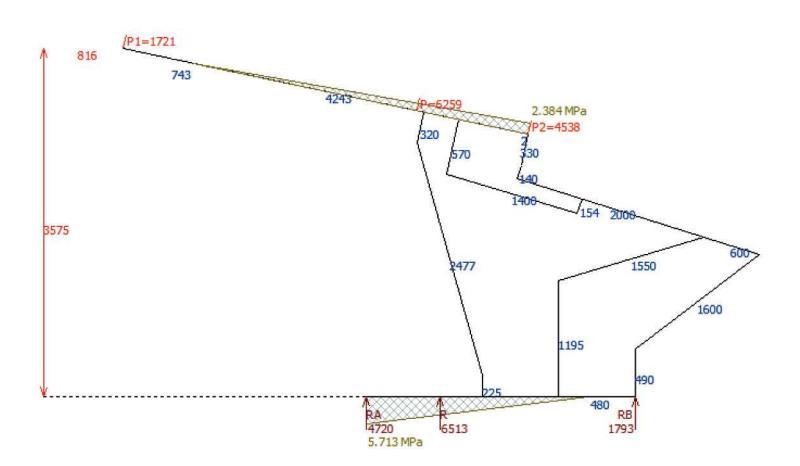
Fig. 3. Model 3 – OBUD-2, excavation height about 3.5 m, canopy raised at angle of 12°

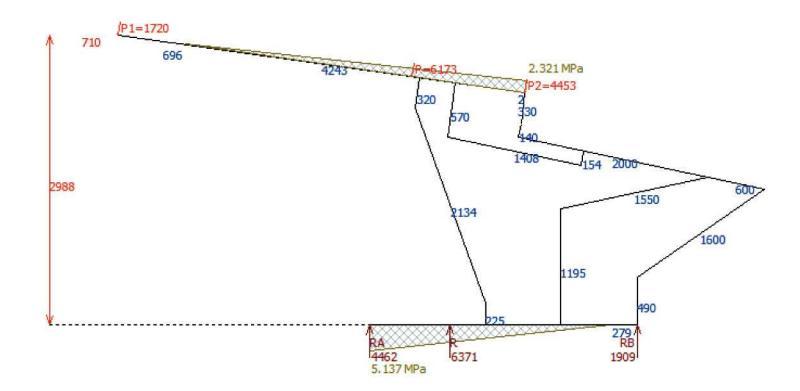
Fig. 4. Model 4 – OBUD-2, excavation height about 3.0 m, canopy raised at angle of 8°

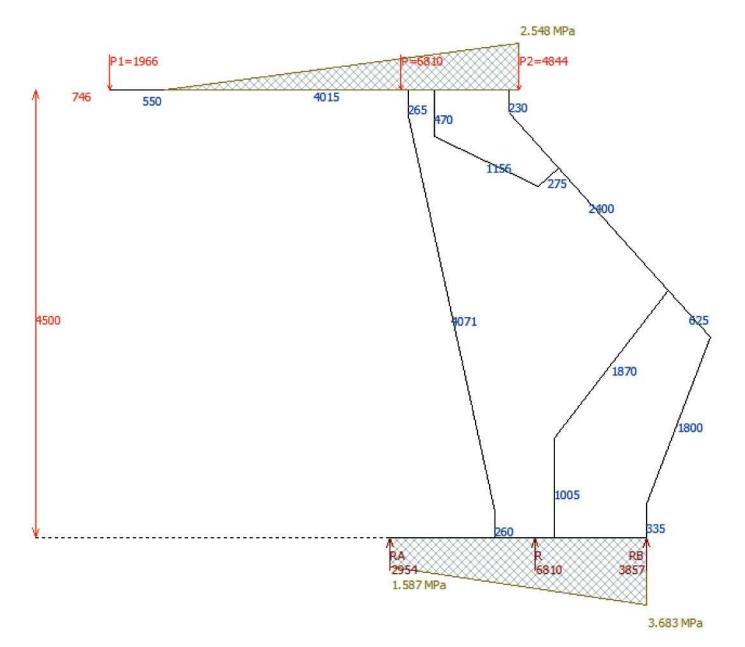
Fig. 5. Model 5 – OBUD-1, excavation height 4.5 m, horizontal canopy (angle 0°)

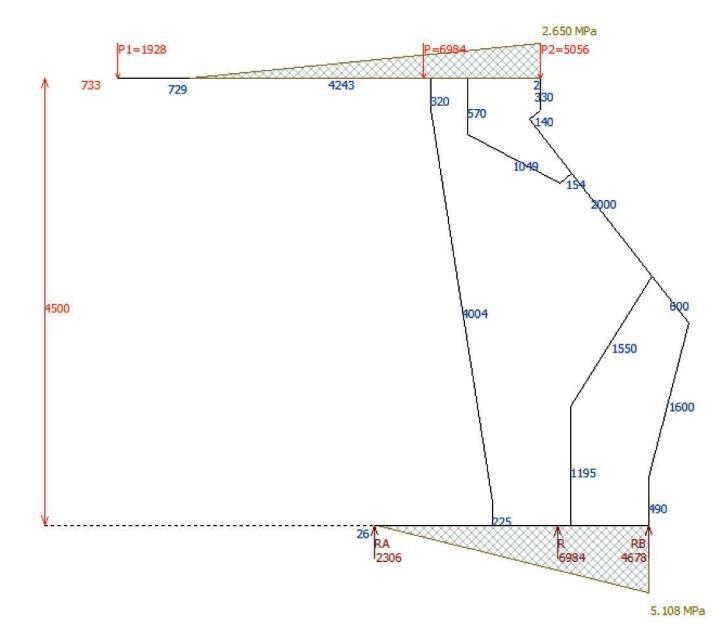
Fig. 6. Model 6 – OBUD-2, excavation height 4.5 m, horizontal canopy (angle 0°)

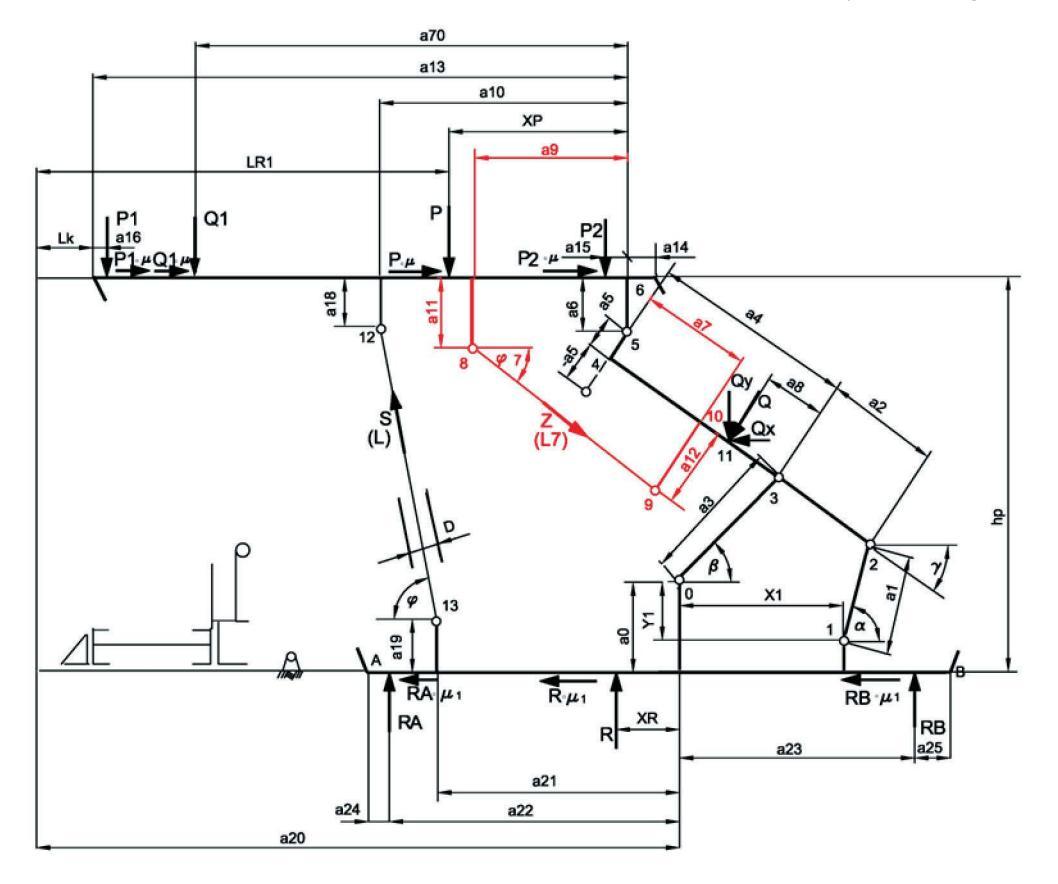
Calculations can be carried out for the parallel and inclined canopy with respect to the floor of the longwall excavation, and the direction of the external forces is perpendicular to the canopy. The dependencies are calculated as they are for rigid beams.

Fig. 7. Geometry scheme of powered roof support

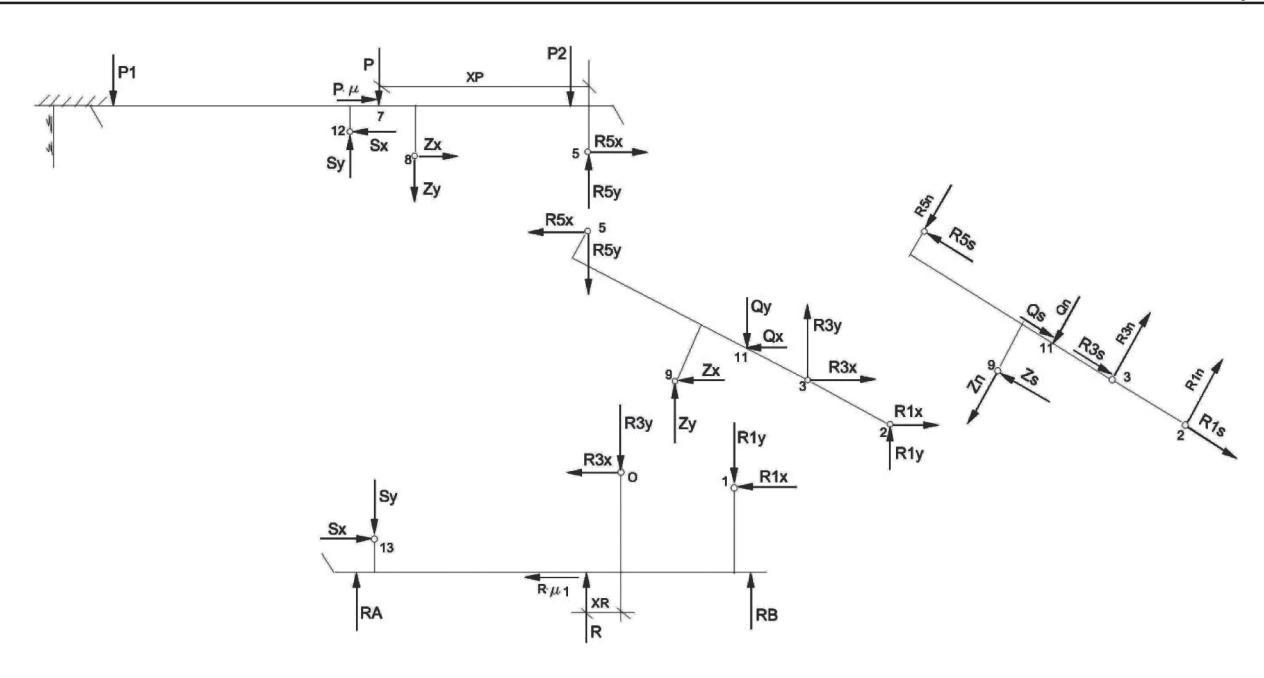
Fig. 8. Distribution of forces in nodes of powered roof support

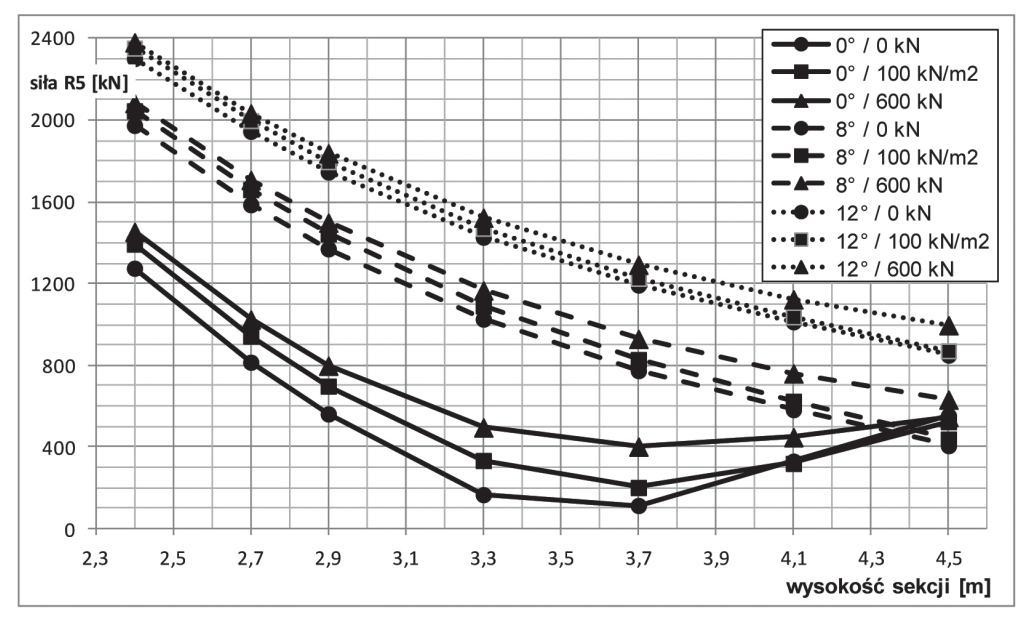
Fig. 9. Values of force R5 [kN] in node of canopy's joint with caving shield for OBUD-1

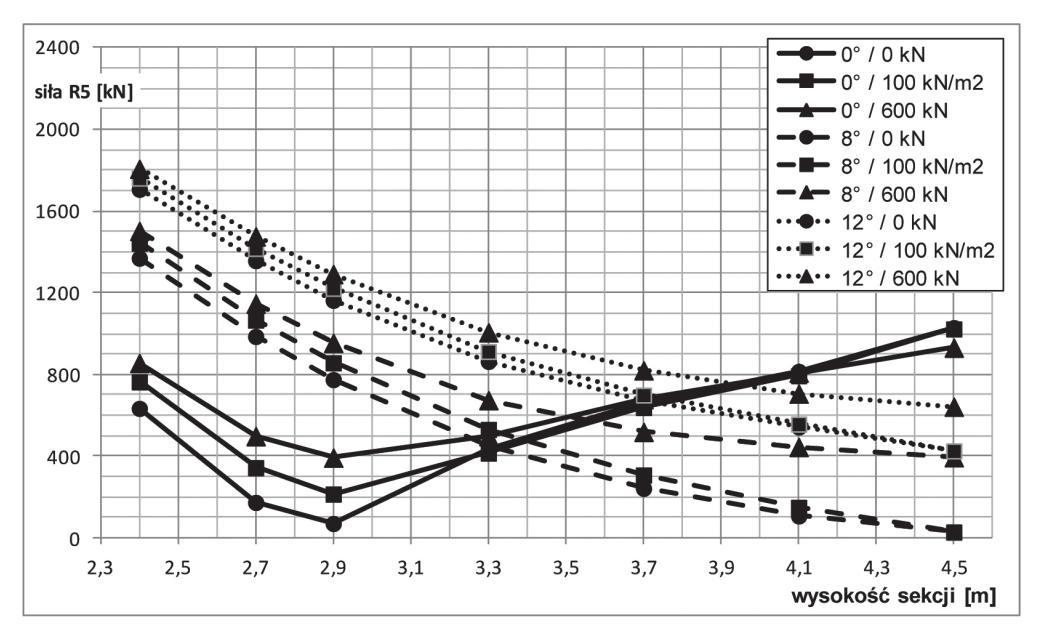
Fig. 10. Values of force R5 [kN] in node of canopy's joint with caving shield for OBUD-2

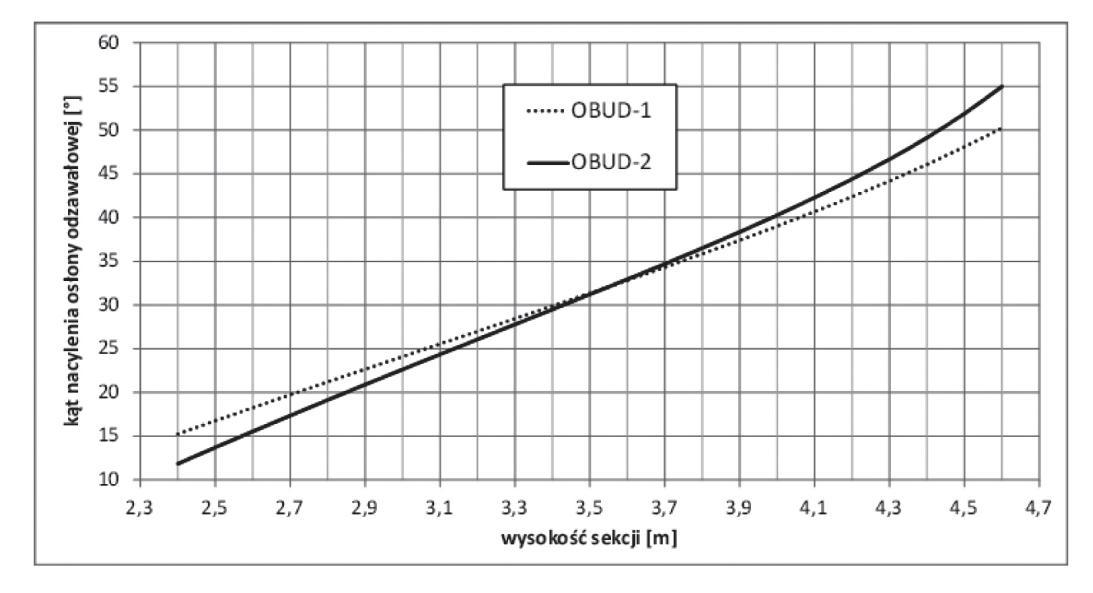
Fig. 11. Inclination angles of the caving shield in the OBUD-1 and OBUD-2 at the correct geometry

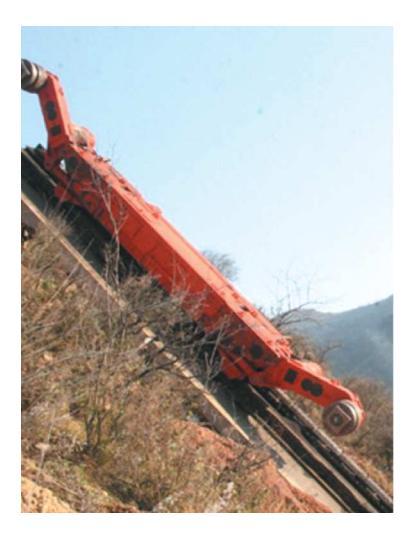
Fig. 3. Classic longwall shearer for strongly inclined seams at testing grounds of Beijing HOT Mining Tech [5]

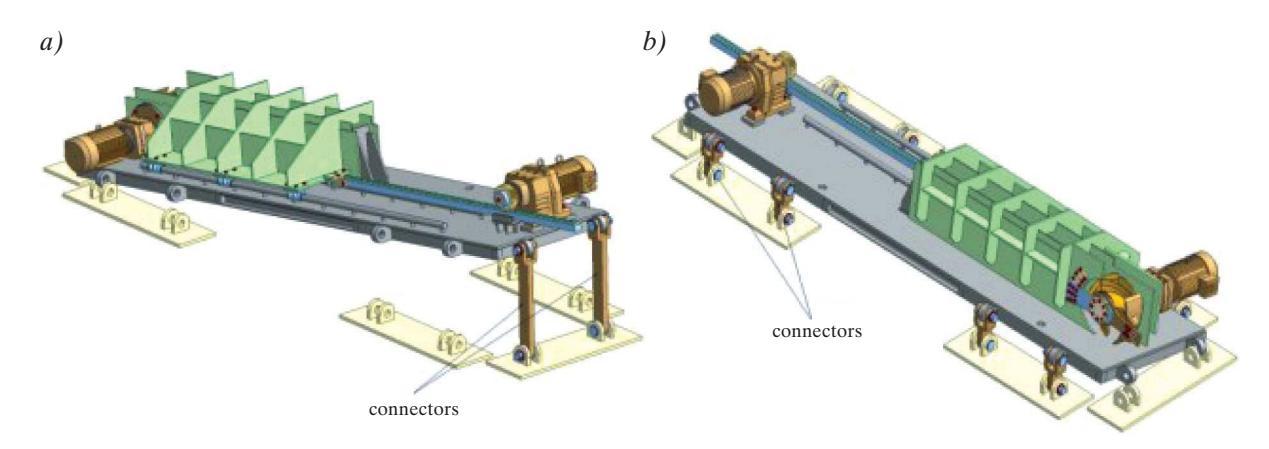
Fig. 5. Station for testing loading process: a) longitudinal inclination; b) transverse inclination

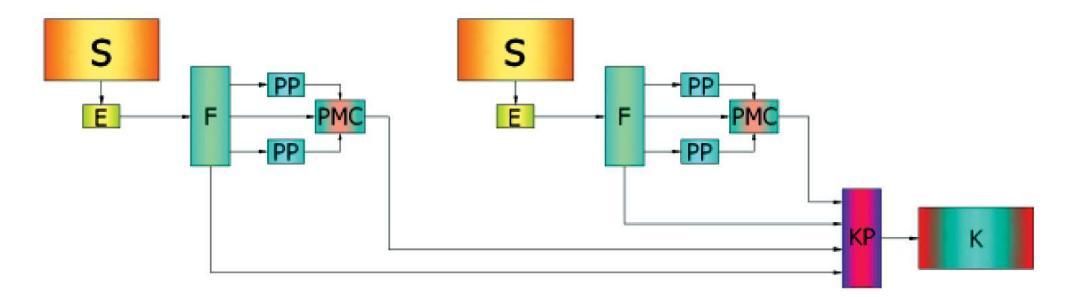
Fig. 6. Diagram of test bench measuring system [10]

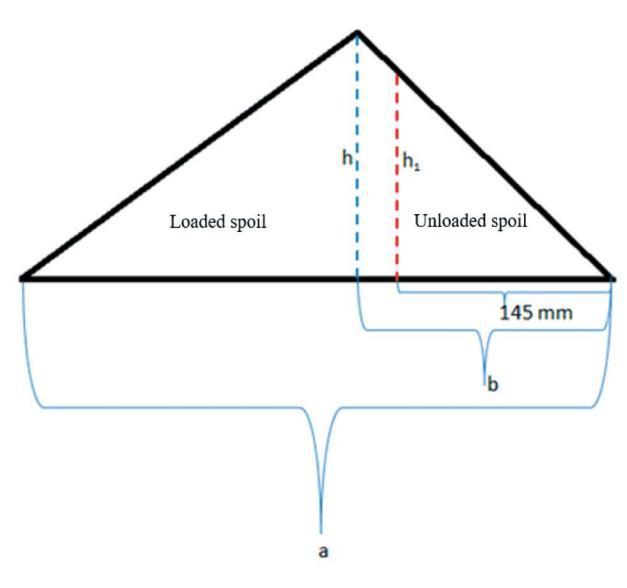
Fig. 7. Diagram of cross-section of spoil heap

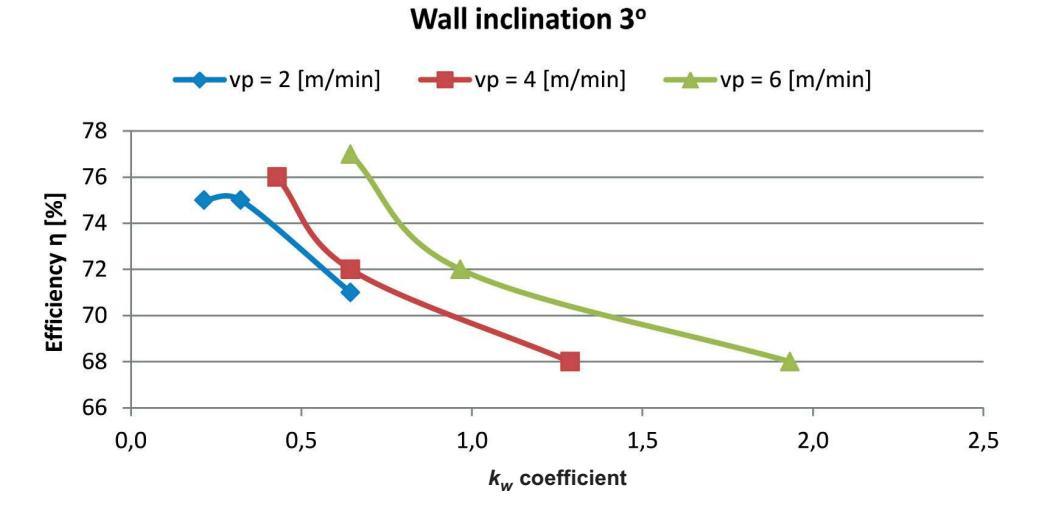
Fig. 9. Loading efficiency η_l as a function of the drum fill factor k_w for different feed speeds v_p for a 3° wall inclination

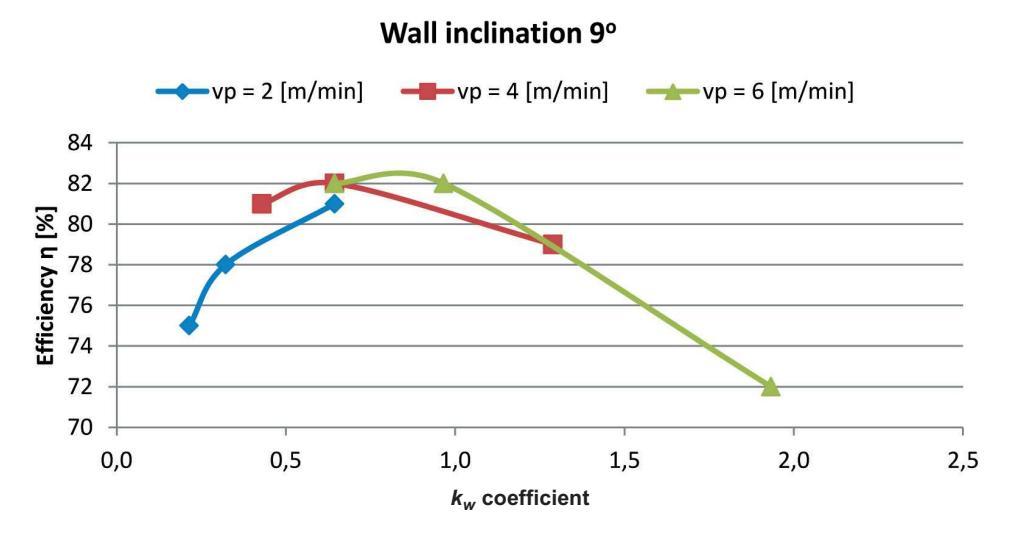
Fig. 10. Loading efficiency η_l as function of drum fill factor k_w for different feed speeds v_p for 9° wall inclination

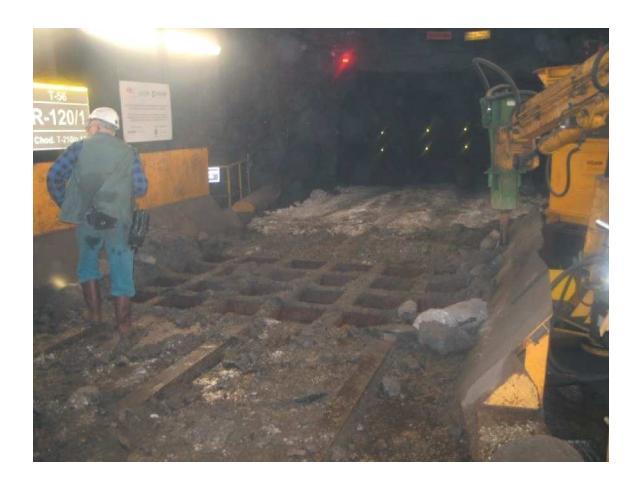
Fig. 1. Method of installation of URB/ZS-3 in Polkowice-Sieroszowice mine

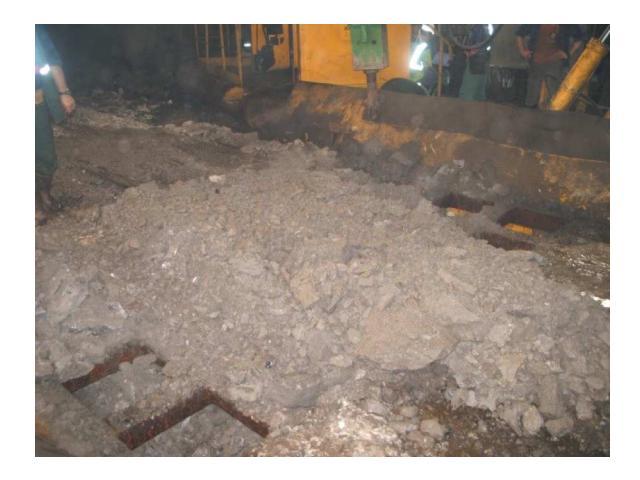
Fig. 4. Grate after LKP-0903 loader has unloaded excavated material
